#C13E19F0

MAKİNE BİLGİLERİ

Tip: Ekskavatör
Marka/Model: CATERPILLAR 330D
Yıl / Saat: 2020 / 2.329 saat
Makine Seri No (PIN): 22111600302K000D
Motor Seri No: E7A57431

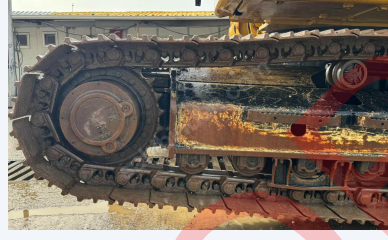
FOTOĞRAF #2

Palet zinciri ve pabuç aşınma durumu	● KONTROL
Başlangıç seviyesinde aşınmalar mevcut. Kanıt: Fotoğraf #2	
Palet gergi sistemi kontrolü	● iyi
Taşıyıcı ve alt makaralar	● iyi
Yürüyüş motorları ve redüktörler	● iyi
Final drive sızdırmazlık ve ses kontrolü	● iyi
Yük altında yürüyüş performansı	● iyi
Palet gergi yağ/gres seviyesi	● iyi
Alt ve üst makaralarda yağ kaçağı	● iyi
Sprocket (tahrik dişlisi) aşınma durumu	● iyi
Palet ayar silindir durumu	● iyi
Yürüyüş motoru redüktör yağ seviyesi	● iyi
Hidrostatik frenleme tepkisi	● iyi
Yürüyüş park freni çalışma durumu	● iyi
Eğimde park freni tutma testi	● iyi
Fren valfi kontrol durumu	● iyi
Ani duruşta kayma / kaçırma kontrolü	● iyi

Palet zinciri ve pabuç aşınma durumu
Başlangıç seviyesinde aşınmalar mevcut.
